Ponti, sottopassi, strade, argini, casse di espansione vs cambiamenti climatici  
quanto sono sicure le nostre infrastrutture?

# Effetti del Cambiamento Climatico nel territorio emiliano

**Prof. Renzo Valloni**  
*Centro Acque Università di Parma*

*Parma, Sala Ponte Romano, 26 novembre 2018*

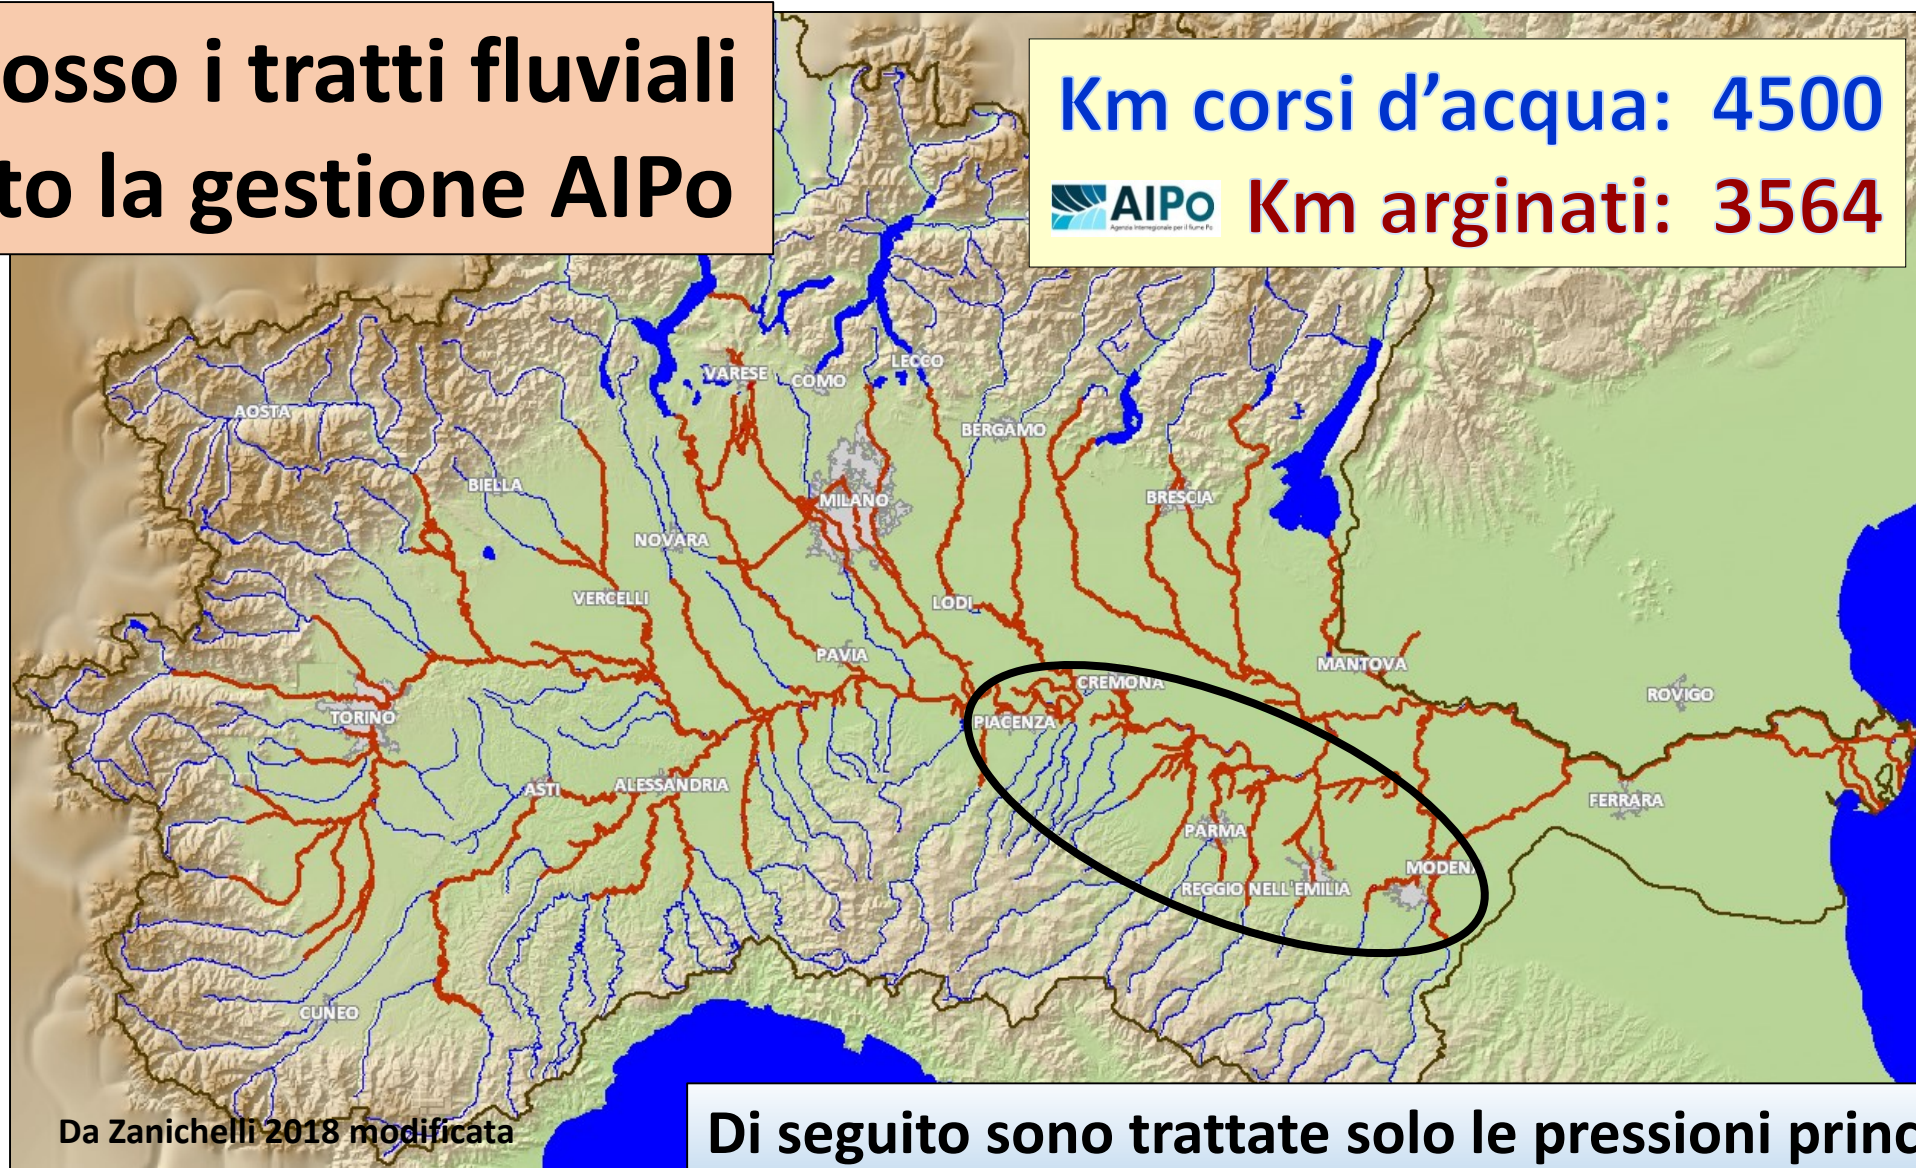
**In rosso i tratti fluviali  
sotto la gestione AIPO**

**Km corsi d'acqua: 4500**

**Km arginati: 3564**

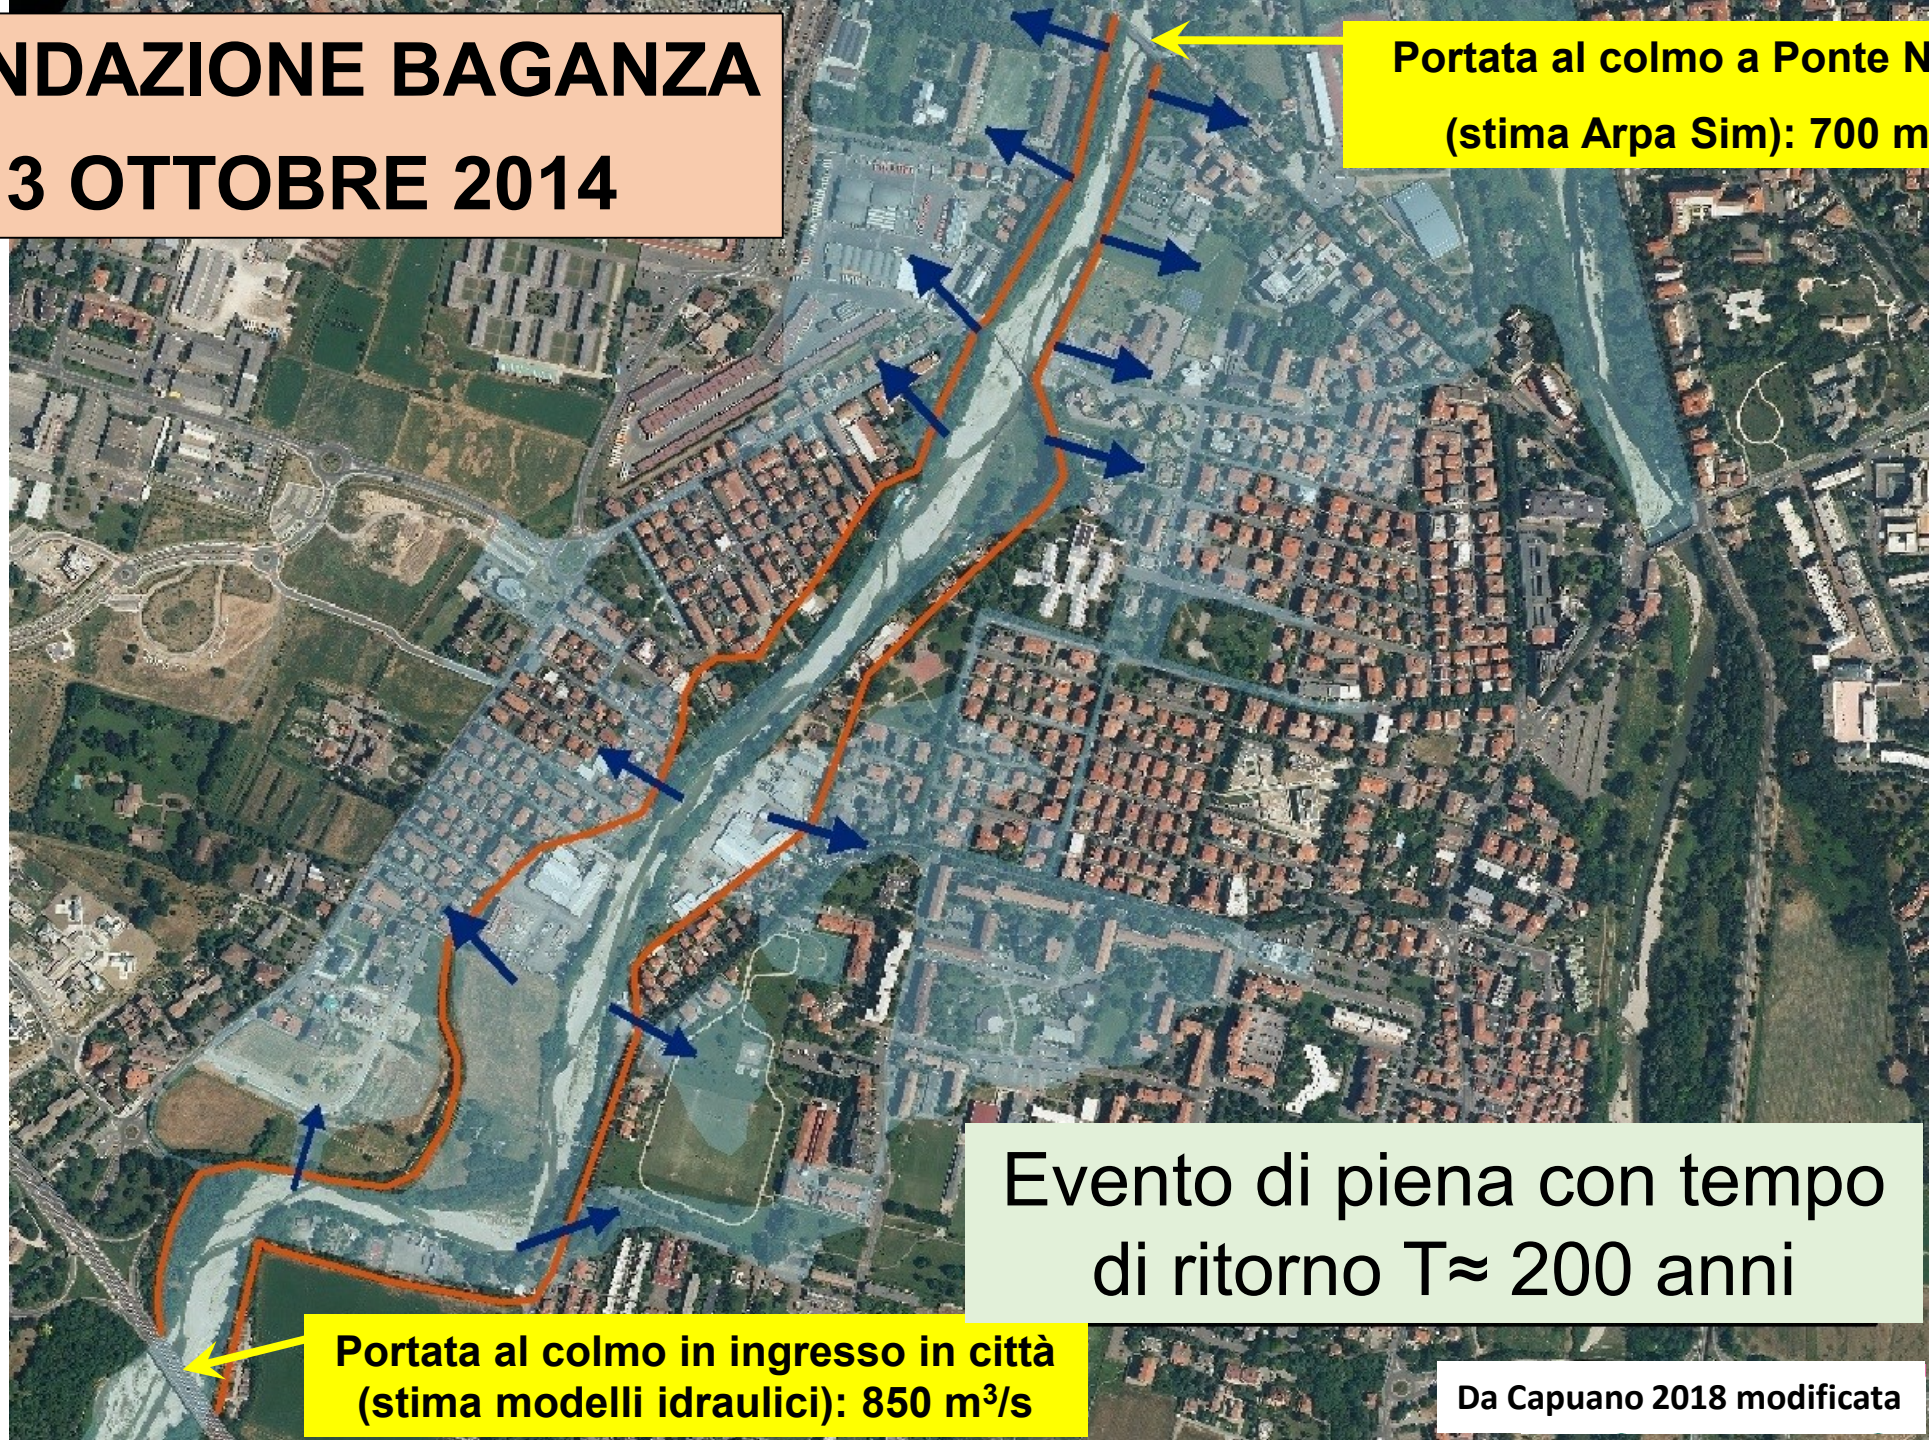
# ESONDAZIONE BAGANZA

## 13 OTTOBRE 2014

Portata al colmo a Ponte Nuovo  
(stima Arpa Sim): 700 m<sup>3</sup>/s

Evento di piena con tempo  
di ritorno  $T \approx 200$  anni

Portata al colmo in ingresso in città  
(stima modelli idraulici): 850 m<sup>3</sup>/s

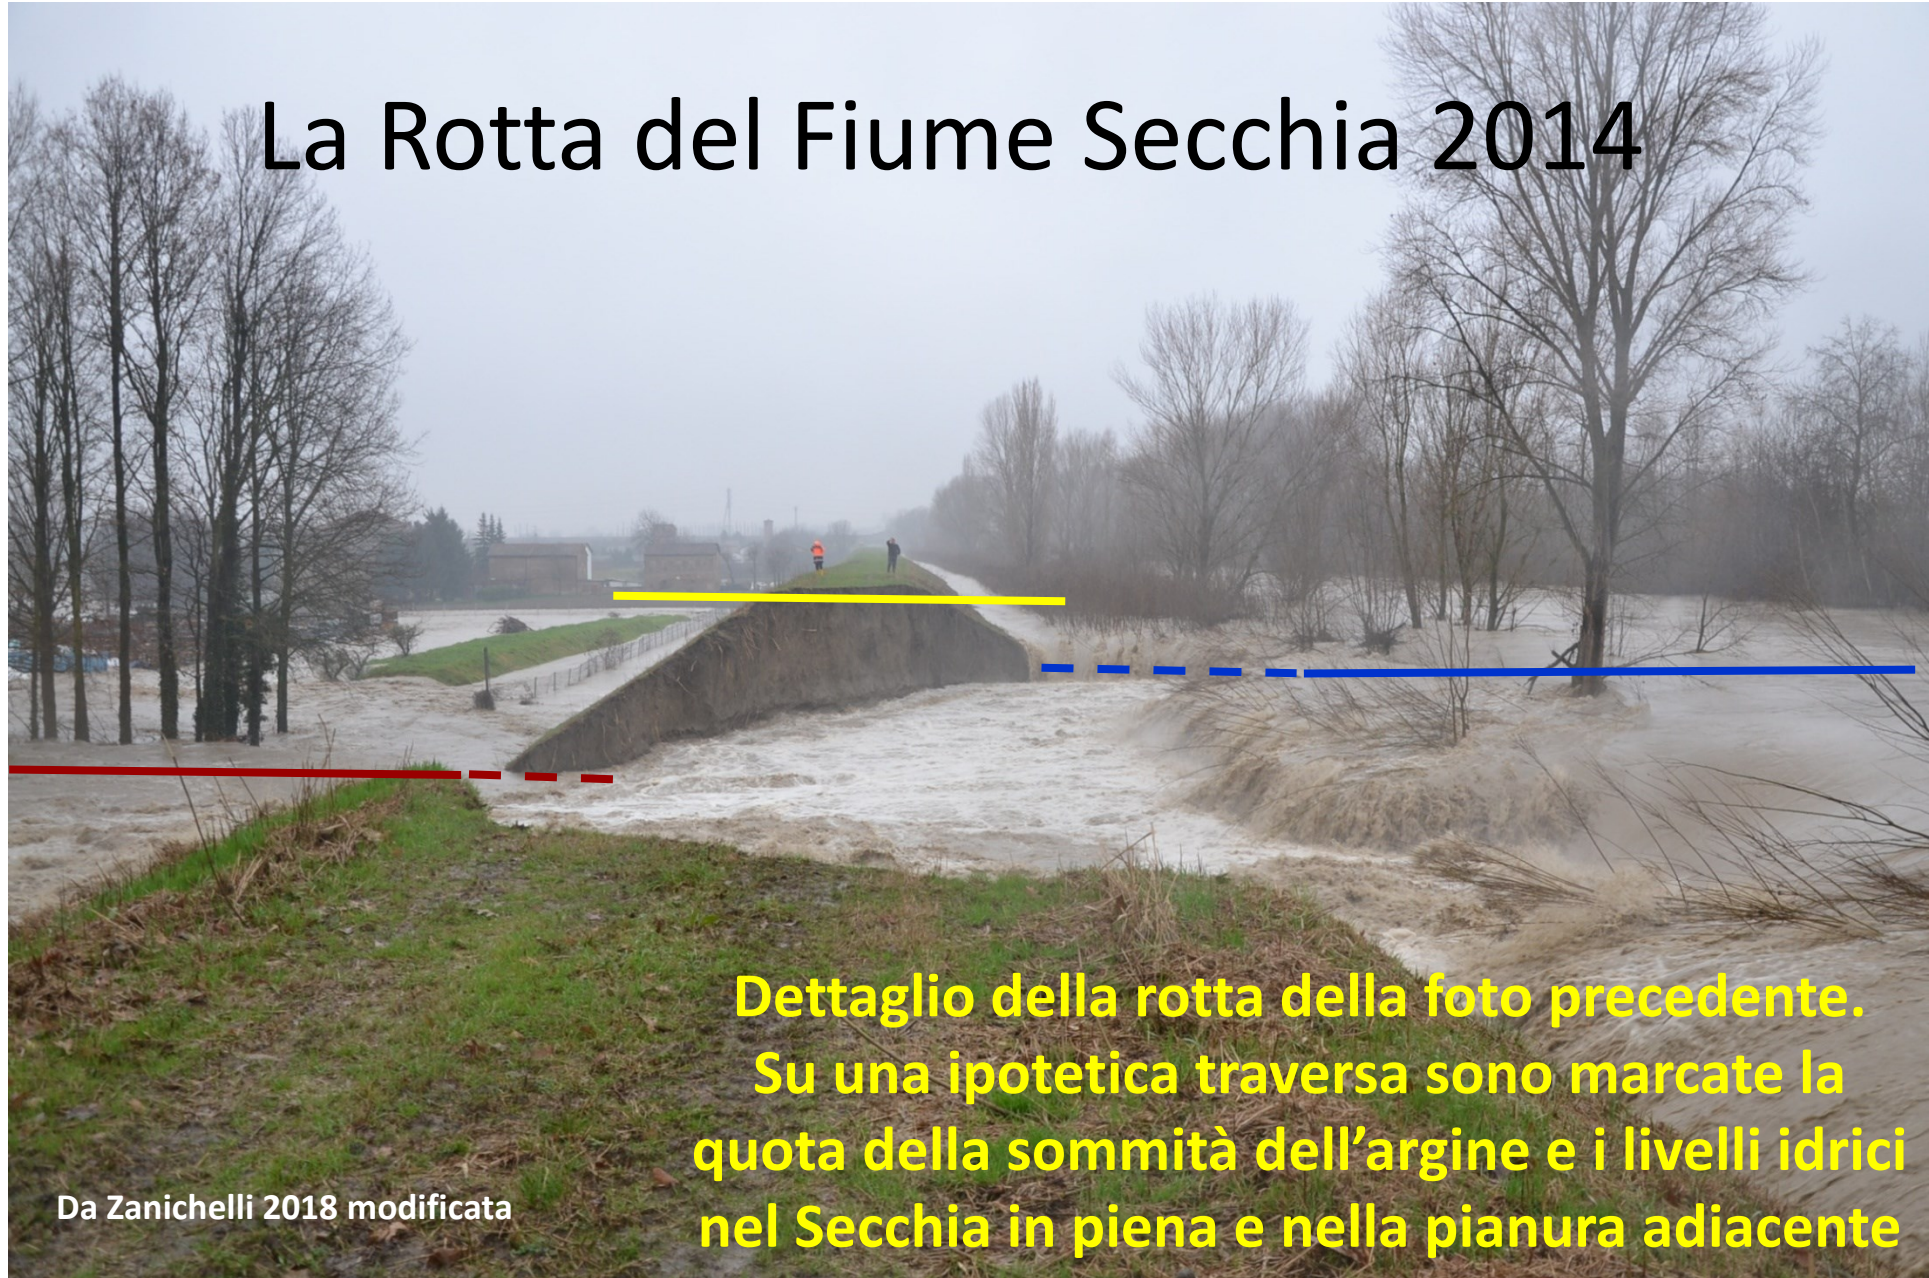
# La Rotta del Fiume Secchia 2014

**Dettaglio della rotta della foto precedente.  
Su una ipotetica traversa sono marcate la  
quota della sommità dell'argine e i livelli idrici  
nel Secchia in piena e nella pianura adiacente**

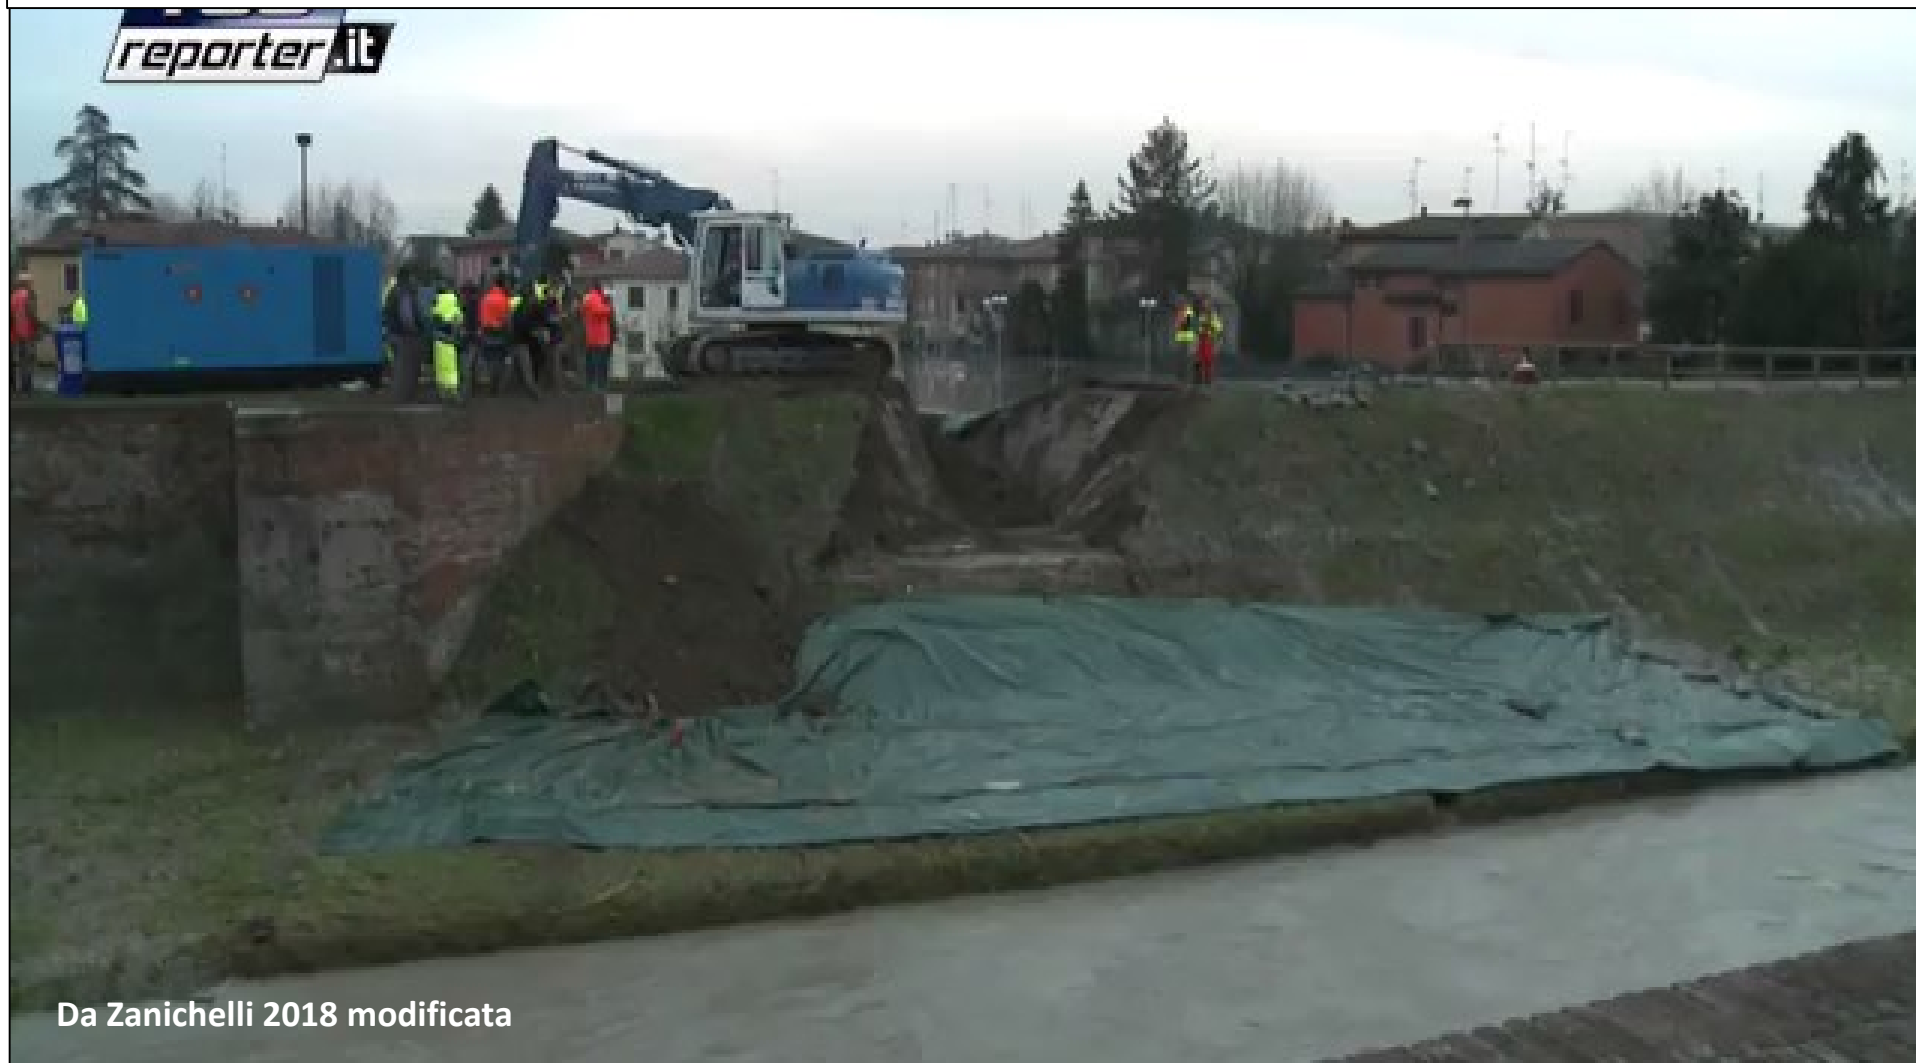
# Alluvione del modenese (Secchia) 2014

Taglio argini per il rientro acque d'esondazione a Bomporto
